**“VULNERABILIDAD SÍSMICA Y
PATOLÓGICO DE LA INSTITUCIÓN
UNIVERSITARIA, TECNOLÓGICO DE
ANTIOQUIA”**

**“INSTITUCIÓN UNIVERSITARIA,
TECNOLÓGICO DE ANTIOQUIA”**

CONTRATO INSTITUCIONAL N° 088-2010

**LABEST
UNIVERSIDAD NACIONAL DE COLOMBIA
FACULTAD DE MINAS**

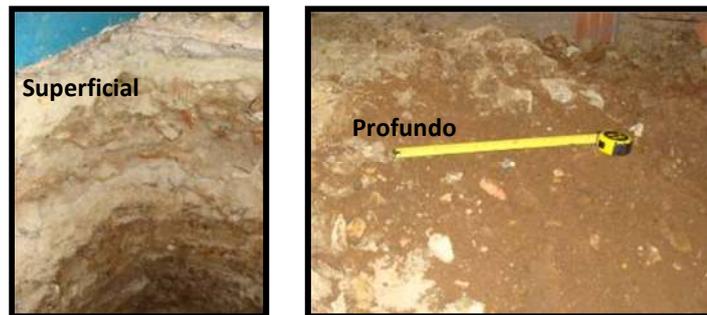
Finalmente, *entre 1,40 m y 2,90 m* de profundidad se tiene otro lleno antrópico de color café pardo a negro, con presencia de materia orgánica, abundante raíces, con bloques de basalto, anfibolitas de diámetros variables hasta de cinco (5,00) cm, en la matriz arcillosa de color amarilla parda.

Fotografía 2.1 Lleno antrópico en el Apique AP-1

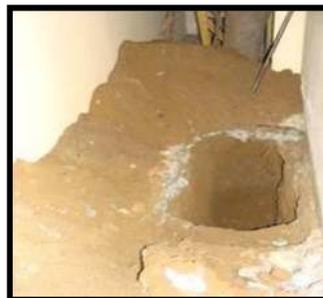
- ✓ El Apique **AP-2** se ubicó en la parte externa del bloque al lado de las escaleras que comunica la primera planta con el *Coliseo*. Sólo se pudo llevar hasta *1,30 m* de profundidad porque la presencia del nivel freático a esta profundidad impidió continuar con la excavación. Se encontró a *1,30 m* de este sondeo, un lleno antrópico como se presenta en la Fotografía 2.2., conformado por arenas y cascajos sueltos de rocas de hasta 0,05 m de diámetro, de anfibolitas y basaltos. La arena presenta gran cantidad de micas.

Fotografía 2.2 Lleno antrópico en el Apique AP-2

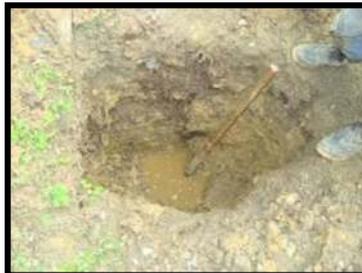
- ✓ El Apique **AP-3** se localizó en la parte externa del *Coliseo* y la *Biblioteca* por el lado de la cafetería. Hasta los 1,50 m de profundidad se encontró una arcilla plástica de color amarillo ocre con manchas blancas, envolviendo fragmentos de roca de diámetros menores a cinco (5,00) mm (Fotografía 2.3.). La arcilla es muy plástica (permite moldearla).
- ✓ El Apique **AP-4**, ubicado en la zona de jardín a un lado de las escaleras de acceso al *Coliseo*, contiguo al *Auditorio* del T. de A.-IU. Se halló material arcilloso hasta 1,70 m con características similares al del Apique AP-3, pero con humedad más baja. Igualmente se tomaron dos muestras en tubo *Shelby* a una profundidad de 1,70 m.

Fotografía 2.3 Arcilla detectada en el Apique AP-3

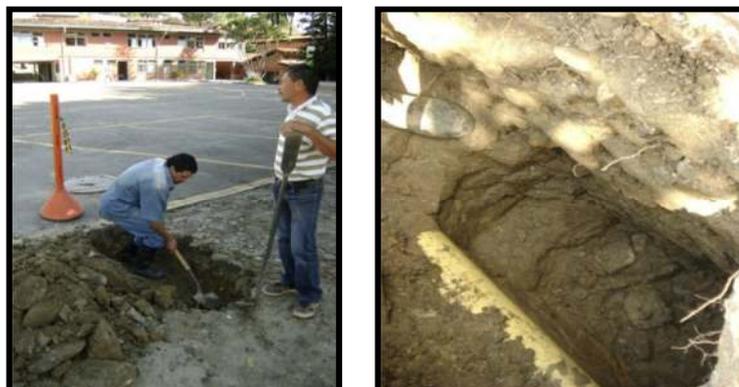
- ✓ El Apique **AP-5**, de la zona del parqueadero, mostró desde la superficie y hasta 2,50 m de profundidad una arcilla plástica de color amarillo ocre a gris con algunas manchas blancas, envolviendo fragmentos de roca metamórfica e ígnea, de diferentes grados de meteorización de diámetros menores a cinco (5,00) mm, algunos fragmentos de materia orgánica (Ver Fotografía 2.5). La arcilla es muy plástica permite moldearla.

Fotografía 2.5 Arcilla plástica encontrada en el Apique AP-5

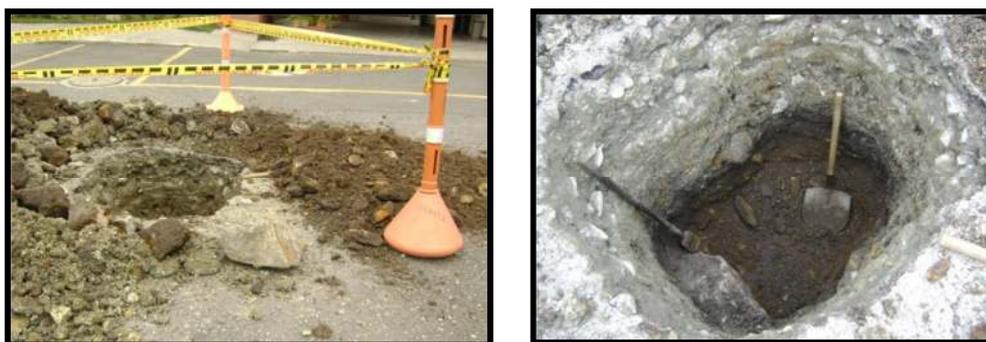
A 2,50 m aflora una arcilla plástica de color amarillo ocre a gris con algunas con manchas blancas, envolviendo fragmentos de roca metamórfica e ígnea, de diferentes grados de meteorización de diámetros menores a 5,00 mm, algunos fragmentos de materia orgánica. La arcilla es muy plástica permite moldearla.

Fotografía 2.6 Material encontrado en el Apique AP-6

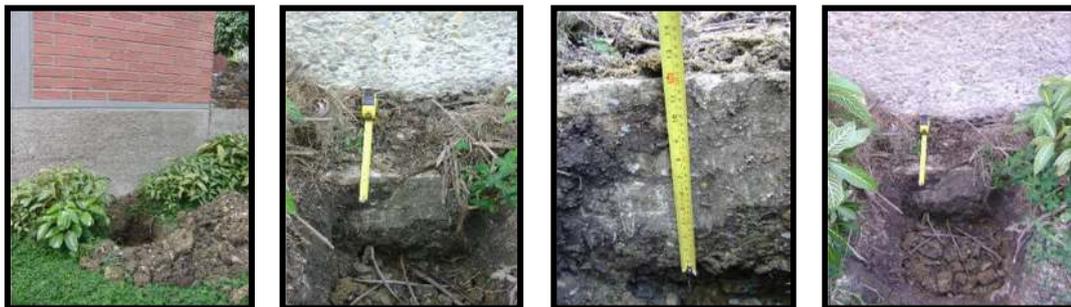
Este apique se realizó al lado del Salón 114. Se observó que son muros con concreto ciclópeo al igual que el *Bloque 7* y el *Bloque 1*. Al descubrir la fundación se encontró una viga de cimentación en donde se soporta la estructura, desplantada de forma muy superficial sobre lleno antrópico a 0,30 m de profundidad como se presenta en las fotografías a continuación (Ver Fotografía 2.7). En el sitio se pudo medir el ancho de 0,30 m de la cimentación por fuera del muro (Ver Figura 2.5).

**Fotografía 2.7** Registro fotográfico de la cimentación del *Bloque 8*

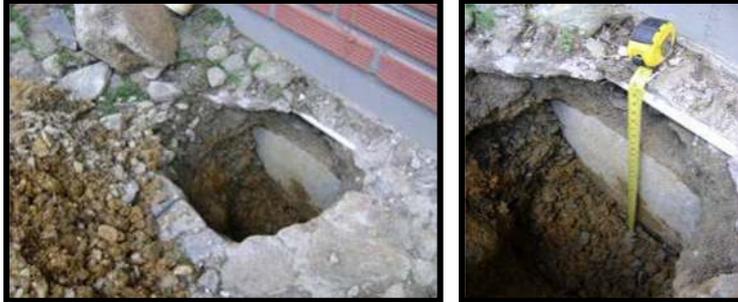
Presenta el mismo tipo de cimentación del *Bloque 8*, aunque sin muro en concreto ciclópeo sobre él. En este bloque hay pocas columnas, la mayoría son internas; la fundación se desplanta a $0,70$ m de la superficie sobre lleno antrópico y la viga tiene una altura de $0,50$ m, como se presenta en la Fotografía 2.8, a continuación.

Fotografía 2.8 Registro fotográfico de la cimentación del *Bloque 2*

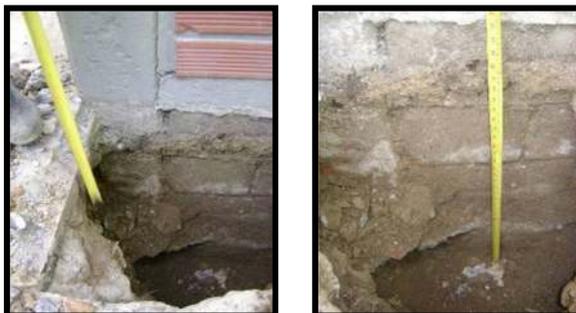
Se pudo observar el mismo tipo de cimentación del *Bloque 2*, consiste en una viga de $0,30$ m de altura, desplantada a un $1,00$ m desde la superficie sobre lleno antrópico, como en el *Bloque 4* (Ver Fotografía 2.9).

Fotografía 2.9 Registro fotográfico de la cimentación del *Bloque 3*

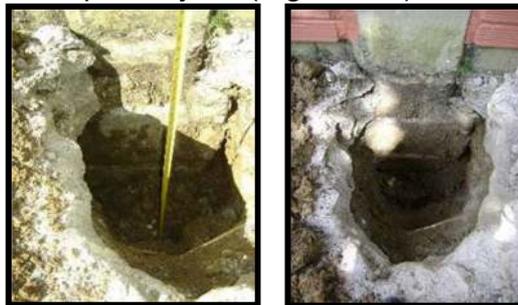
La exploración se realizó al lado del Salón 207 (*Bloque 13*). Se encontró la zapata de la columna a 1,10 m de profundidad sobre lleno antrópico y una viga de amarre superficial de 0,30 m de altura empotrada en la columna (Fotografía 2.12). Similar al tipo de cimentación de los bloques 9 y 12 (Figura 2.7).

Fotografía 2.12 Registro fotográfico de la cimentación del *Bloque 13*

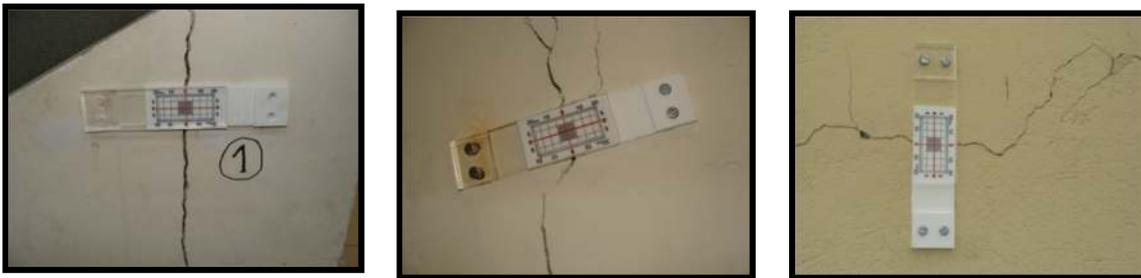
Fotografía 4.1 Medidores de Deformación (*Coliseo*)

En el sector del *Coliseo*, se instalaron Medidores de Deformación (Ver Fotografía 4.1) para analizar la estructura, a fin de conocer el estado actual de las grietas. Las mediciones “*in-situ*”, permiten identificar las deformaciones y desplazamientos que puedan ocurrir en daños de la estructura (tanto en elementos estructurales como no estructurales).

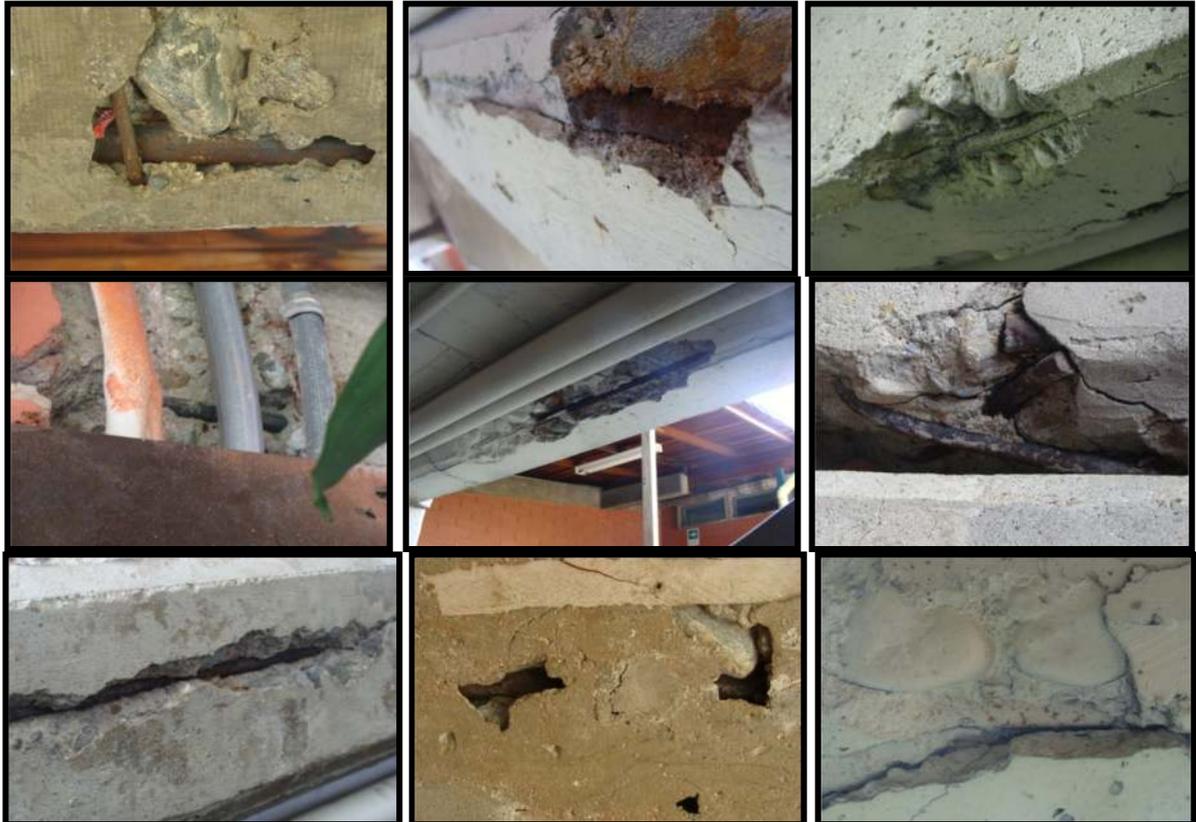
El acero se ve sometido a procesos de oxidación que generan el deterioro del material y la pérdida de su capacidad para resistir las fuerzas a las que están siendo sometidas.

Fotografía 4.2 Sitios y estructuras deterioradas (refuerzo a la vista T. de A.-IU)

En la Fotografía 4.2 (diferentes sitios y en diferentes estructuras deterioradas) a continuación, se evidencia el alto deterioro de muchas de las estructuras la *Institución Universitaria*.

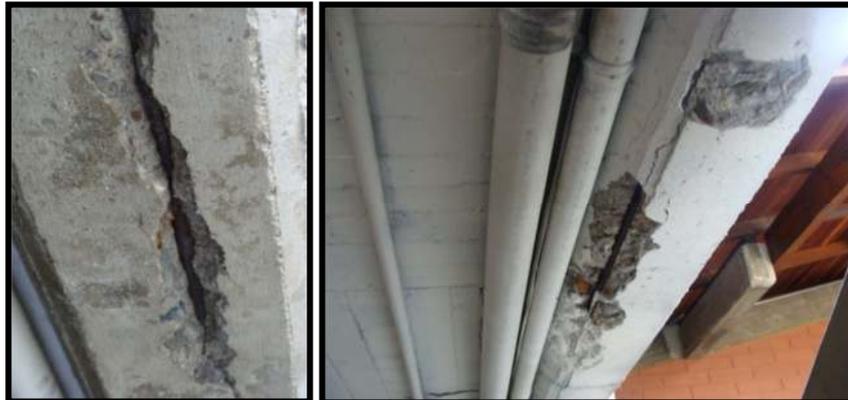
En el caso del refuerzo transversal o estribos, no existía como se presenta en la Fotografía 4.5; por lo que se puede concluir que ***no cumple con lo exigido*** por el código anteriormente mencionado (Numeral **C.7.10.5.1**)

Fotografía 4.5 Elementos estructurales sin estribos

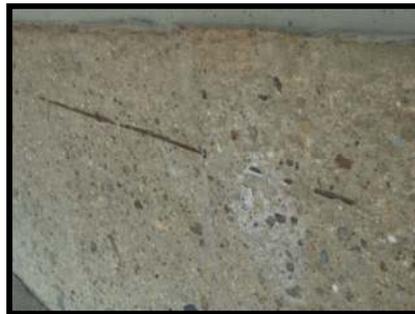
Se puede evidenciar que **en la mayoría de los elementos estructurales, no se está cumpliendo con los recubrimientos mínimos exigidos las especificaciones (NSR-10)**, en lo referente al espesor del recubrimiento (Ver Fotografía 4.6).

a) Refuerzo a la vista

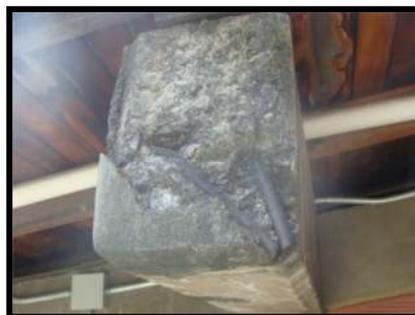
c) Descascaramiento del concreto

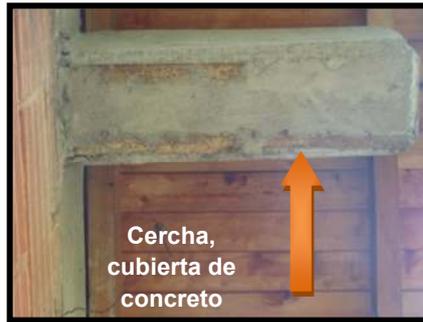
En el *Bloque 13*, como refuerzo fue utilizada una cercha que no posee el recubrimiento suficiente; por lo que se ve afectada por procesos de oxidación, como se presenta en la Fotografía 4.7. Cabe anotar que esta cercha al interior del aula no tiene ningún tipo de recubrimiento.

Fotografía 4.7 Cercha *Bloque 13*

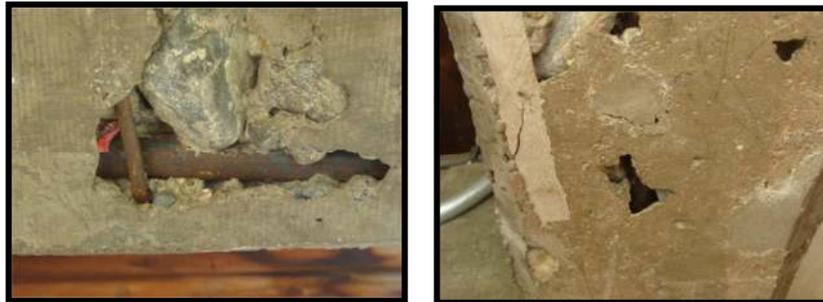
Como se puede observar en la siguiente Fotografía 4.8, se puede concluir que no se tuvo ningún control de calidad al hacer la mezcla de concreto para los vaciados; pues quedaron embebidos materiales inadecuados (p.e. tamaño de árido mayor) y oquedades en el concreto endurecido (efecto de una mala compactación).

Fotografía 4.8 Refuerzo expuesto, árido inadecuado y mala compactación

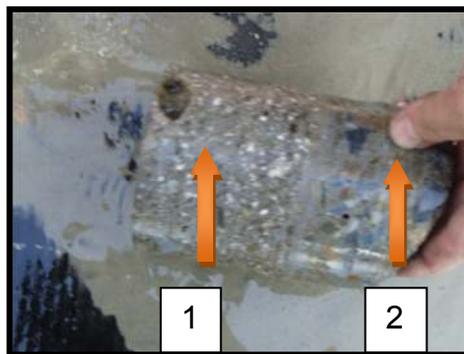
Después de realizada la extracción, se observó claramente que los núcleos extraídos estaban conformados por dos (2) partes con una separación muy bien definida; lo que permite deducir, que los dos (2) vaciados fueron completamente diferentes (Ver Fotografía 4.15). Por tal motivo, al no ser un elemento monolítico y al no poseer los mismo materiales, el comportamiento mecánico de este concreto es completamente diferente al comportamiento esperado; lo que se pudo comprobar al momento de realizar los ensayos en el LABEST (Ver Anexo D).

**Fotografía 4.15** Concretos diferentes
