**“VULNERABILIDAD SÍSMICA Y
PATOLÓGICO DE LA INSTITUCIÓN
UNIVERSITARIA, TECNOLÓGICO DE
ANTIOQUIA”**

**“INSTITUCIÓN UNIVERSITARIA,
TECNOLÓGICO DE ANTIOQUIA”**

CONTRATO INSTITUCIONAL N° 088-2010

**LABEST
UNIVERSIDAD NACIONAL DE COLOMBIA
FACULTAD DE MINAS**

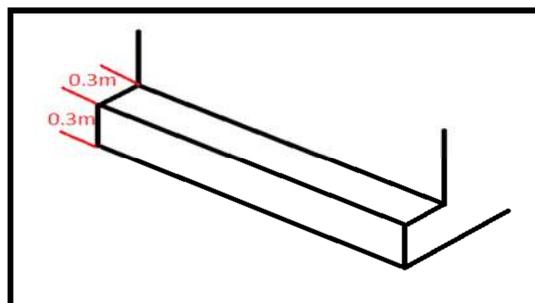
**Figura 2.5** Dimensiones de la viga de cimentación del *Bloque 8*

Este apique se realizó al lado del Salón 114. Se observó que son muros con concreto ciclópeo al igual que el *Bloque 7* y el *Bloque 1*. Al descubrir la fundación se encontró una viga de cimentación en donde se soporta la estructura, desplantada de forma muy superficial sobre lleno antrópico a 0,30 m de profundidad como se presenta en las fotografías a continuación (Ver Fotografía 2.7). En el sitio se pudo medir el ancho de 0,30 m de la cimentación por fuera del muro (Ver Figura 2.5).

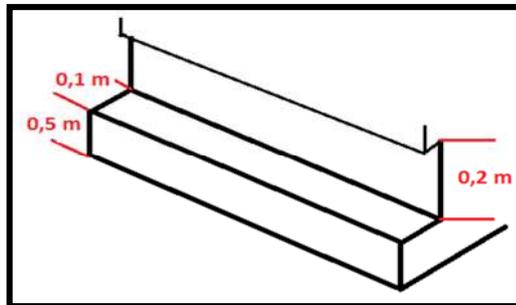
Figura 2.6 Dimensiones de la viga de cimentación del *Bloque 2*

Presenta el mismo tipo de cimentación del *Bloque 8*, aunque sin muro en concreto ciclópeo sobre él. En este bloque hay pocas columnas, la mayoría son internas; la fundación se desplanta a $0,70$ m de la superficie sobre lleno antrópico y la viga tiene una altura de $0,50$ m, como se presenta en la Fotografía 2.8, a continuación.

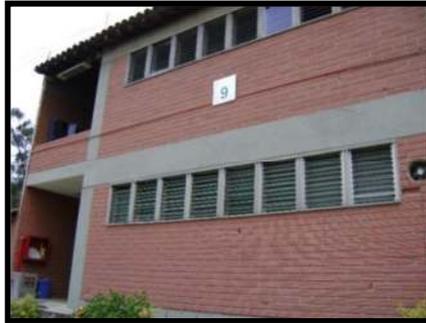
Fotografía 2.10 *Bloque 9*

La estructura principal consta de dos pisos como se presenta en la Fotografía 2.10 y presenta unas columnas (seis (6) principales) con zapatas cuadradas de 1,40 m x 1,40 m. Al lado del bloque está ubicado el *Almacén* (Ver Anexo B).

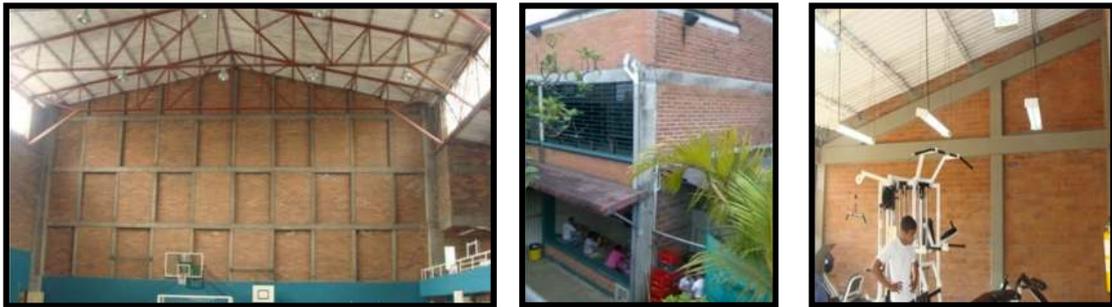
Fotografía 2.11 *Bloque 10*

El sistema de fundaciones está conformado por seis tipos diferentes de zapatas, además de vigas de amarre en los lados posterior y principal del *Coliseo*; como se observa en el *Plano del Sistema de Fundaciones 10.1*, suministrado por el T. de A.-IU y que se relaciona en el Formato de *Información Recopilada* (Ver Anexo B).

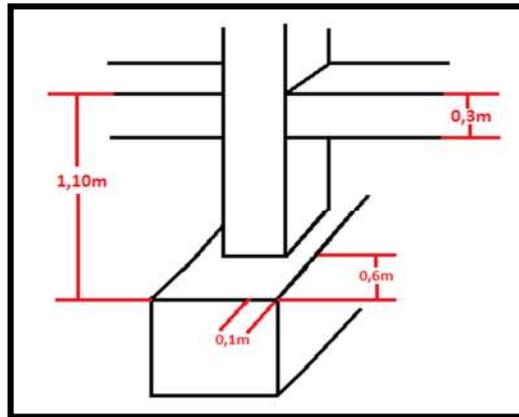
Figura 2.7 Dimensiones de la viga de cimentación del *Bloque 13*

La exploración se realizó al lado del Salón 207 (*Bloque 13*). Se encontró la zapata de la columna a 1,10 m de profundidad sobre lleno antrópico y una viga de amarre superficial de 0,30 m de altura empotrada en la columna (Fotografía 2.12). Similar al tipo de cimentación de los bloques 9 y 12 (Figura 2.7).

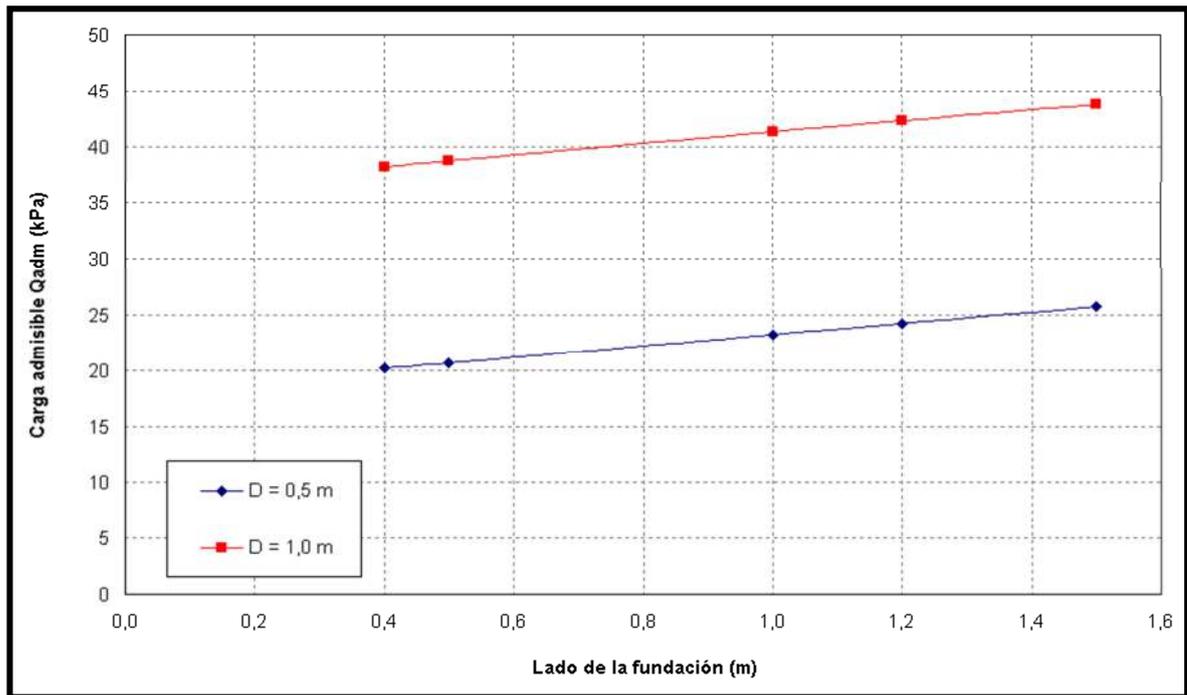
Figura 2.8 Variación de la capacidad de soporte para zapatas corridas

Se observa además, que se trata de capacidades de soporte bajas, de unos 20 kPa para zapatas corridas desplantadas a 0.5 m de profundidad y de 40 kPa para zapatas a un (1,00) m de profundidad.

Estos valores tienden a ser más bajos inclusive por efectos de la deformabilidad de los materiales de apoyo, la cual es especialmente problemática para las estructuras del T. de A.-IU por tratarse de llenos antrópicos heterogéneos.

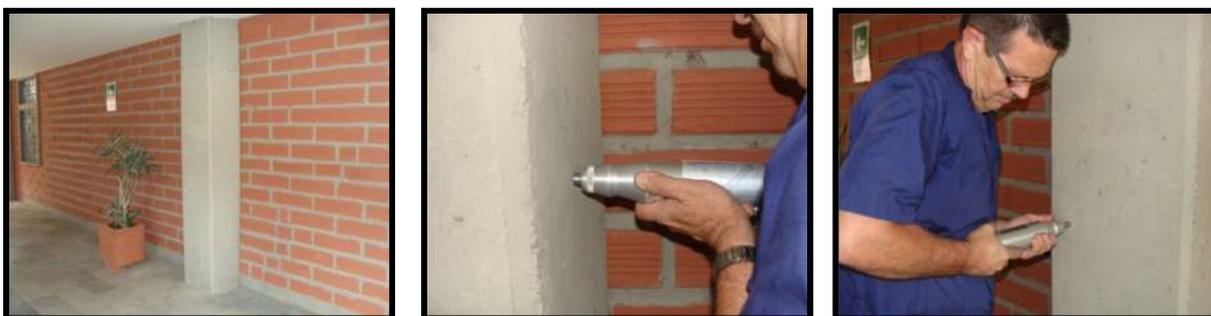
Fotografía 4.9 Ensayo con el Martillo de Rebote (Esclerómetro)- Columna B2

Punto	Estado superficie	Edad del Hormigón (días)	Inclinación Esclerómetro (°)	Número de rebote promedio	Resistencia a compresión (MPa)
Columna B2	seca	>28	0	32	23

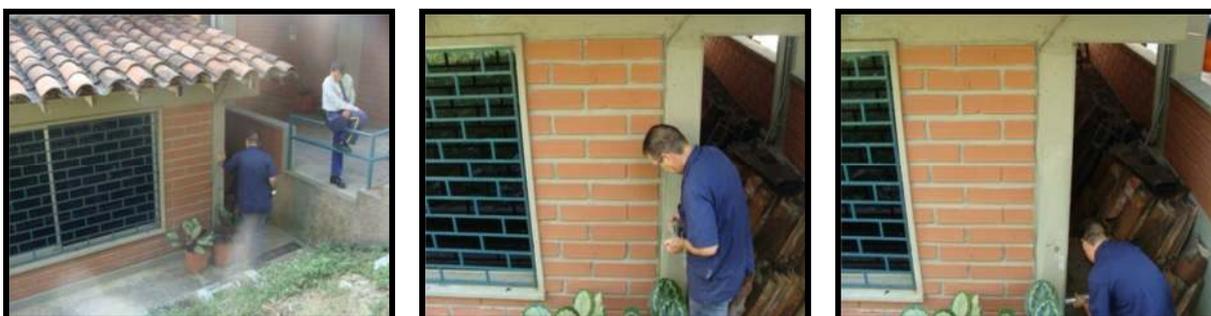
Fotografía 4.10 Ensayo con el Martillo de Rebote (Esclerómetro)- Columna B3

Punto	Estado superficie	Edad del Hormigón (días)	Inclinación Esclerómetro (°)	Número de rebote promedio	Resistencia a compresión (MPa)
Columna B3	seca	>28	0	25	15

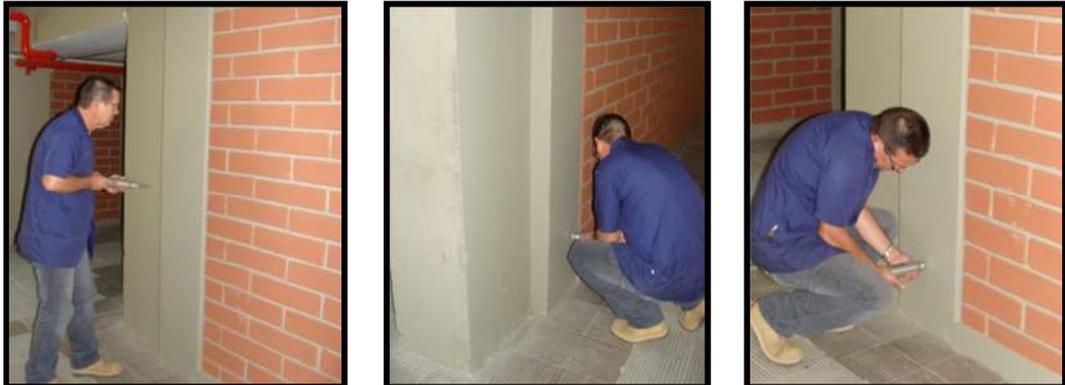
**Fotografía 4.11** Ensayo con el Martillo de Rebote (Esclerómetro)- Columna B5**Tabla 4.3** Resultados, Martillo de Rebote (Esclerómetro)- Columna B5

Punto	Estado superficie	Edad del Hormigón (días)	Inclinación Esclerómetro (°)	Número de rebote promedio	Resistencia a compresión (MPa)
Columna B5	seca	>28	0	27	16

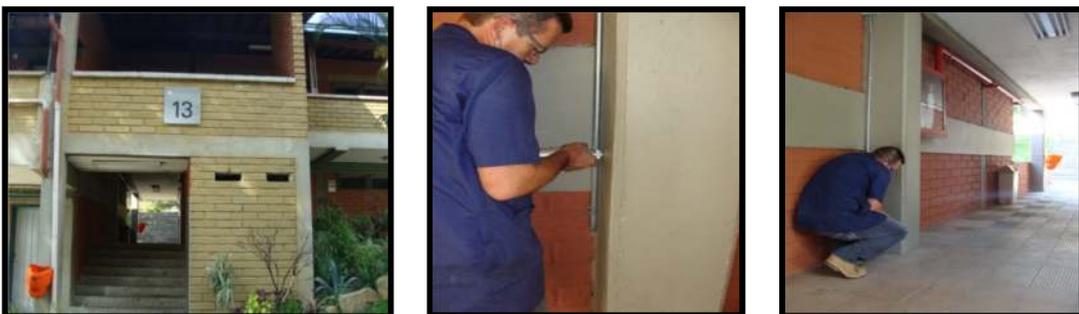
**Fotografía 4.12** Ensayo con el Martillo de Rebote (Esclerómetro)- Columna B13**Tabla 4.4** Resultados, Martillo de Rebote (Esclerómetro)- Columna B13

Punto	Estado superficie	Edad del Hormigón (días)	Inclinación Esclerómetro (°)	Número de rebote promedio	Resistencia a compresión (MPa)
Columna B13	seca	>28	0	21	12

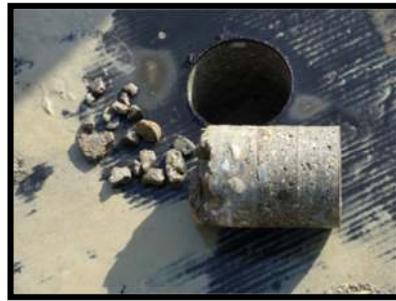
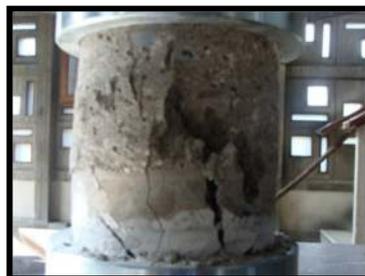
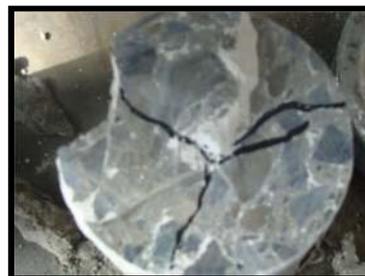
Fotografía 4.16 Resistencia a la Compresión de los Núcleos Extraídos (NTC-3658-673)

El promedio de la *Resistencia a la Compresión de los Núcleos Extraídos* (NTC-3658-673) es de **14,59 MPa** (entregados por el LABEST-Facultad de Minas- Anexo F, (Ver Fotografía 4.16).

El resultado obtenido comparado con el promedio de la resistencia medida con el *Martillo de Rebote* (Numeral 4.4.1), presenta una diferencia de dos (2,00) MPa.
